TRABAJO DE INVESTIGACIÓN
"DIAGNÓSTICO DE INFRAESTRUCTURA EDUCATIVA EN
EL DISTRITO DE SUYO - PROVINCIA DE AYABACA - PIURA-
PERÚ, 2019"

PRESENTADO POR:
Bach. JESÚS ANDRES CASTRO BEJARANO

PARA OPTAR EL TÍTULO PROFESIONAL DE:
INGENIERO CIVIL

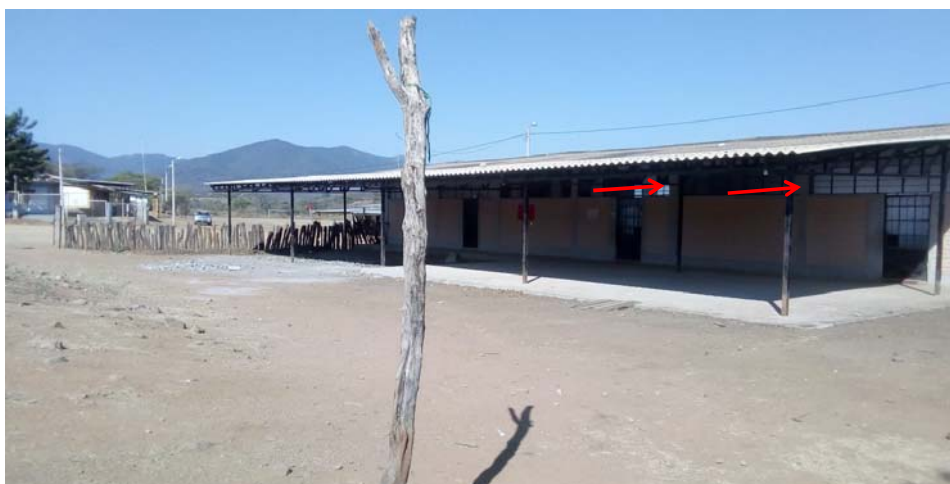
1.- columna corta
